INVESTIGACIÓN ARQUEOLÓGICA EN LA FUENTE VIEJA DE AZNALCÁZAR (SEVILLA).

REYES OJEDA CALVO

Resumen: La fuente tardobarroca de tipología popular más importante de la provincia de Sevilla es la llamada *Fuente Vieja* de Aznalcázar. Previamente a su restauración se ha llevado a cabo una intervención arqueológica en este conjunto hidráulico. Mediante el estudio de los paramentos y cubiertas, la excavación del subsuelo y la prospección del entorno se ha conseguido la documentación integral del conjunto de estructuras e infraestructuras que conforman el sistema hidráulico (aljibe, conducciones, alberca, acequias de riego, etc).

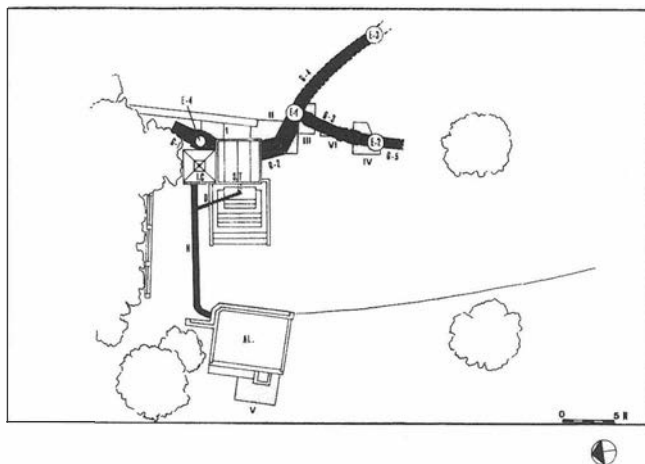
FIG. 2.

Al tratarse de un bien inmueble de reducido tamaño, en donde apenas se han podido documentar los paramentos, por llevar decoración mural, y donde los sondeos han ofrecido poca variedad de resultados, hemos optado por denominar cada estructura con entidad propia con las iniciales de su nombre, seguido de un número de identificación en los casos en que existen más de una (así, por ejemplo, cada tramo de galería subterránea será **G-1**, **G-2**, **G-3**, **G-4** y **G-5**, el husillo de desagüe será **H** y el cuerpo de fábrica que alberga el aljibe será **ST.**), con la idea de que el lector se quede pronto con sus equivalencias (algo prácticamente imposible en intervenciones muy extensas o prolongadas en el tiempo). Véase la Fig. 2.

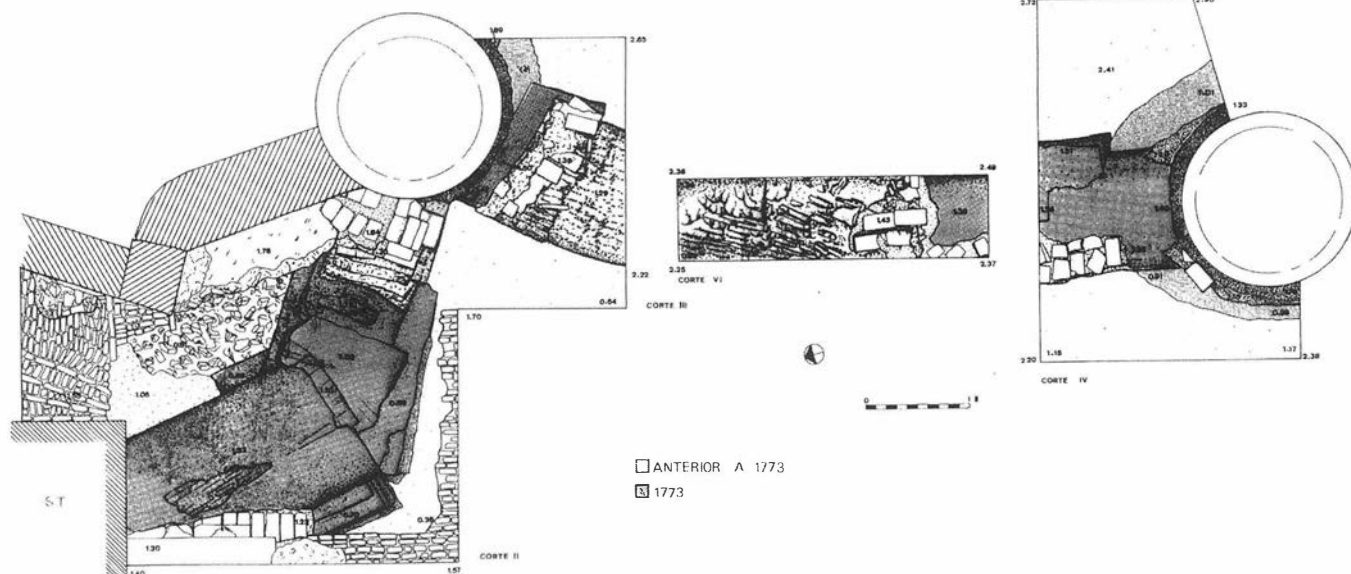
FIG. 3.

Sondeo localizado entre la esquina SE de ST. y la estructura cilíndrica **E-1** (Fig. 3) con dos objetivos fundamentales:

Cuando seguimos bajando, localizamos el trasdós de la conducción subterránea que buscábamos, la **G-2**, que, efectivamente, penetra en el aljibe proveniente de E-1. Esta canalización consta de dos subtramos, delimitados por el codo que conforma al cambiar ligeramente la dirección que trae desde la estructura cilíndrica E-1 (SE-NO) por la orientación N-S que presenta al penetrar a través del muro 4 de ST. al interior del aljibe. Al primer subtramo lo denominaremos **G-2A**, y al segundo **G-2B**. En el quiebro que hace la unión de ambos se dispone una gran losa de piedra a modo de dintel.

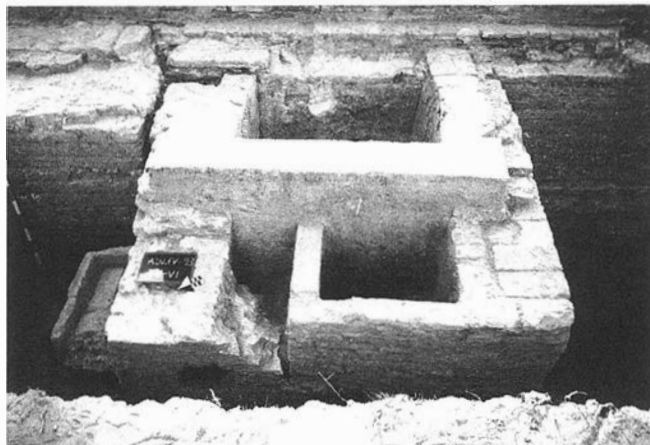
LAM. III

Abierto en el extremo S del límite oriental de la alberca (Lám.III). La construcción de este albercón (**AL**), casi a eje con el arca de agua, indicaba a las claras su construcción para desahogo de la fuente y su aprovechamiento para el riego de la zona de cultivos donde se localiza (Fig. 2), en el último escalón del escarpe sobre el Guadamar. La idea de que aún pudiera rastrearse el sistema de desagüe y riego, y el futuro uso como parque del terreno en que se ubica, nos llevó a inspeccionar el terreno también prospectando la zona aledaña.

- Antes de comenzar el sondeo, estaba semioculta por la maleza una arqueta de desagüe (CUE 85). Conforme avanzó la excavación, vimos que esta arqueta desagua en otra más pequeña situada a cota inferior (CUE 86) y construida con una citara de ladrillo (de 26x12'5 x3 cm. de módulo). El desagüe de la misma es una tubería de urallita de 0'28 m. de diámetro que desaparece bajo tierra.

- Tanto la nº 85 como la 86 apoyan en los muros de una **arqueta anterior**, reaprovechando la 85 sus paredes N y S. La más pequeña parece ser la causante de la rotura de la arqueta antigua, la cual conserva la oquedad de desagüe en el extremo N del muro occidental y otra en el centro del muro septentrional. Este último desagüe era para alimentar una pileta (CUE 91) que lleva adosada en su flanco N. Esta pileta está conformada por ladrillos dispuestos a sardinel (de 28x14x4 cm.) y actualmente aparece rota, faltando su tercio occidental. Debíó servir de abrevadero y ser coetánea con la arqueta más antigua, ya que la oquedad que desagua en ella está construida *ex profeso*, a mitad de altura de sus paredes.

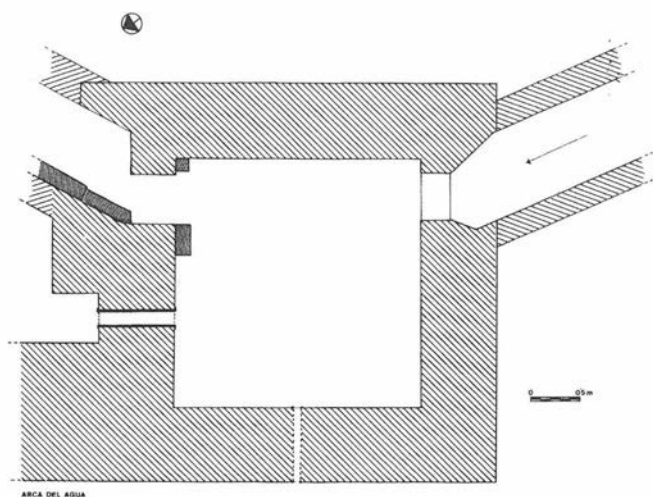
FIG. 4.

En la Figura 4 puede observarse la planta del aljibe y el sistema de alimentación y desagüe, que pasamos a comentar:

- En el paramento S se abre un vano con arco de medio punto que comunica con la conducción G-2, que es por donde entra el agua al aljibe. Este tramo de galería tiene el piso de ladrillos nivelado y se sitúa a 0'37 m. por encima del fondo del aljibe. Justo en el muro frontero existe otro vano similar, que da paso a la galería G-1. Presenta a ambos lados dos estructuras de ladrillo de 20 cm. de altura, dispuestas como parapetos para amortiguar la embestida del agua en épocas de crecida (esta galería es frontera al punto de entrada del agua); además existe otro refuerzo en la entrada, en el paramento O, a modo de zapata o resalte. Pensamos que se trata de un aliviadero comunicado con el exterior por medio del pozo encontrado en el corte I.

- Respecto al sistema de evacuación, existe un atañor de bronce embutido en el paramento N, medianero de la edificación IC., que cuando se destapa desde IC. conduce las aguas hasta la alberca a través del husillo H.

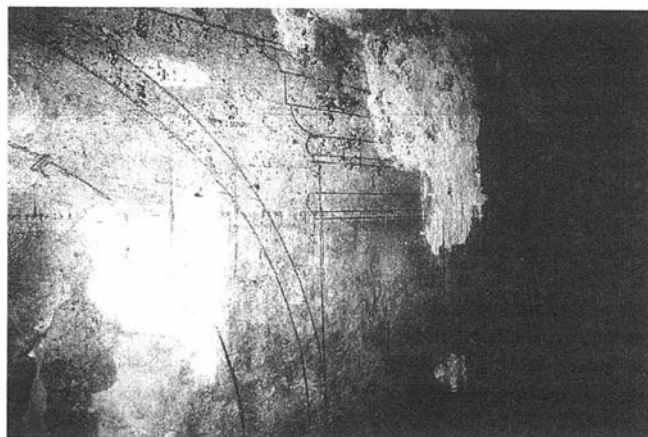
LAM. IV.

- El boceto representa a escala natural toda la composición de la decoración arquitectónica del muro de fachada (Lám. IV): arco de medio punto enmarcado por dos pilastras que van flanqueadas por ménsulas. Si (como atestigua la inscripción del ladrillo del aljibe) todo el alzado de ST. es de 1773, el enfoscado del muro oriental de esta galería, sobre el que se trazó el diseño arquitectónico cuando aún estaba fresco, es coetáneo de ST.⁴

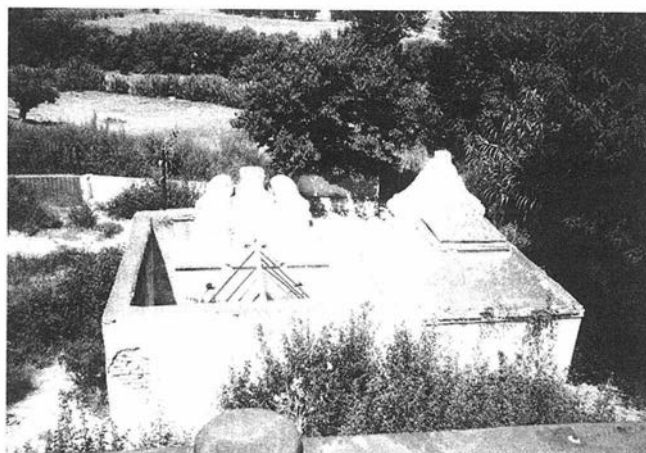
LAM. VI.

En esencia, IC. consiste en un pequeño cubo adosado a ST., que conserva la cubierta y el hastial sin cambios desde su construcción (Lám. VI), a diferencia de S.T. Su interior es un cuadrilátero cuyas esquinas achaflanadas van flanqueadas por baquetones, todo en fábrica de ladrillo. Esta cámara se construyó para alojar una escalera de bajada al husillo, la cual, en vez de ser de caracol como es lo habitual en estos casos, consta de seis tramos de dos peldaños, separados por seis mesetas, con giro a la derecha hasta descender dos plantas. Como antes dijimos, el atañor se ubica en un rebaje del muro 4 adosado al paramento 2 de ST.

El husillo (**H**), o conducción subterránea abovedada que desemboca en la alberca (Fig. 2), se inicia a partir de un arco de medio punto alojado en el paramento de la fachada de IC. Tiene 0'55 m. de anchura y 0'80 m. de altura; a 2'30 m. del inicio, un desagüe más pequeño (**D**) vierte en él el agua de los caños de la fuente. El husillo no ha sufrido cambios desde su construcción (data de las reformas de 1788), mientras que la caja de escalera sí presenta varios desperfectos⁸: el piso de la entrada ha desaparecido en

parte, así como el pretil que protegía de una caída por el hueco de la escalera. Por otra parte, la 1ª meseta, alojada en el chaflán que conforman los muros 2 y 3, ha desaparecido al ser ocultada en una subida de cota del suelo del primer tramo, para prolongar la superficie de entrada hasta el muro frontero a la puerta (las tres hiladas de ladrillo que han cubierto el suelo de la meseta tienen de módulo 26x13x3 cm.). Posiblemente esta subida de cota también esté relacionada con las huellas de un forjado que rompe el muro.

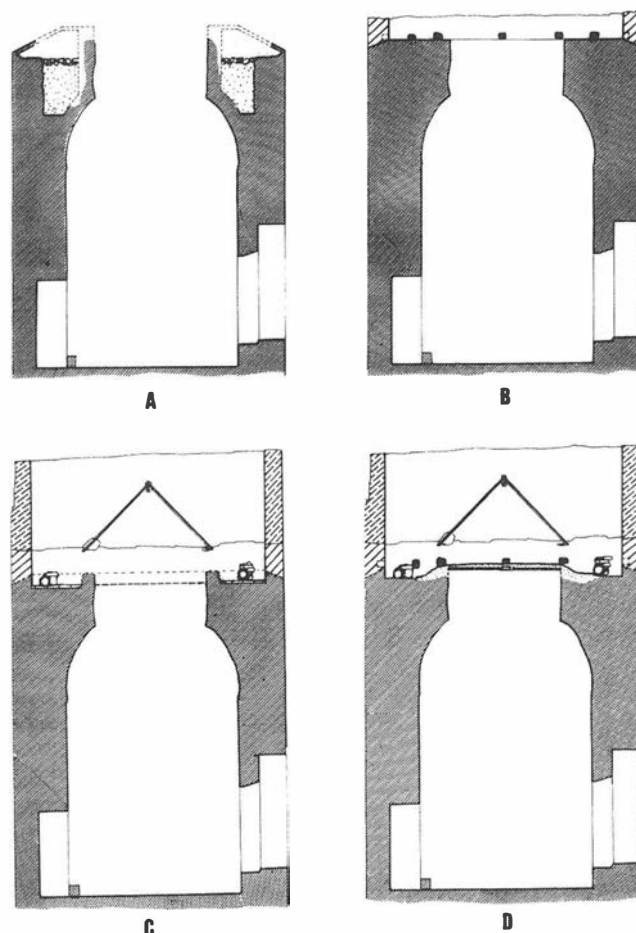
FIG. 6.

- **Fig.6-C.** Posteriormente se recreció el pretil hasta la altura actual para apoyar en él los anclajes de una montera de hierro colado que protegía el hueco de la lumbrera y para sostener el poste del tendido eléctrico. De este momento es la terraza de ladrillos a la palma (26x12x4 cm.) y los atanores que rompen el pretil anterior.

agua, que situamos entre 1913 (cuando llega la electricidad a Aznalcázar) y 1957 (cuando cae en desuso la bomba de agua al estar finalizada la red urbana de abastecimiento de agua). Pensamos que se harían entre 1913 y los años 20. De esta época es también (por el módulo de los ladrillos utilizados) el andén adosado a la alberca y, posiblemente, las obras del interior de IC. La montera sería necesaria para proteger el sistema de bombeo porque el forjado del segundo momento, que cerraba el aljibe, se habría hundido o bien, al pudrirse las vigas, amenazaría ruina.
